# 熊本地震石綿ボランティア調査について

# 熊本地震石綿ボランティア調査活動

一般社団法人 日本アスベスト調査診断協会

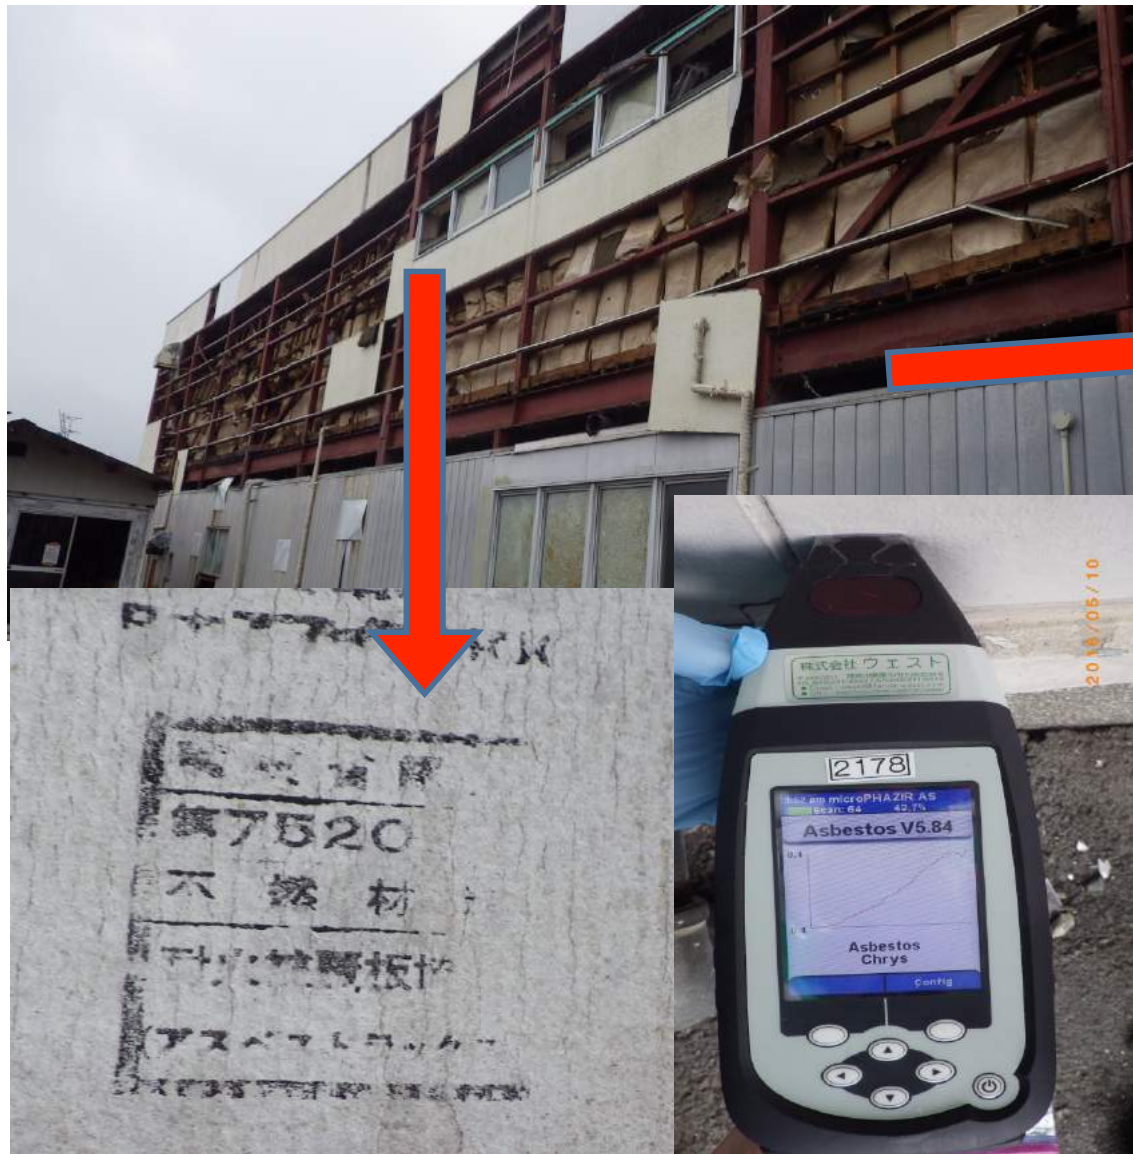
外壁:アスベストラックス

クリソタイル含有

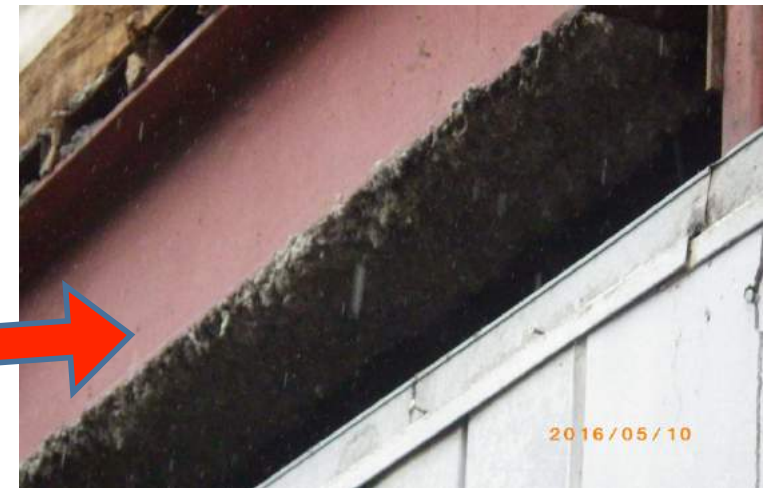
梁下に吹付ロックウール

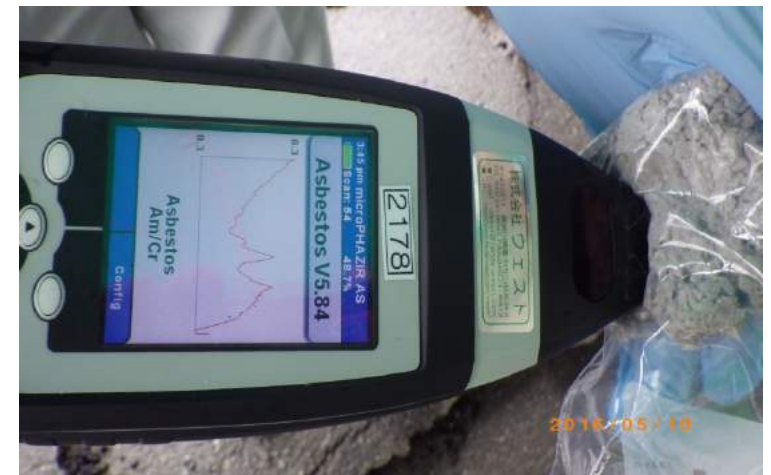
アモサイト・クロシドライト含有

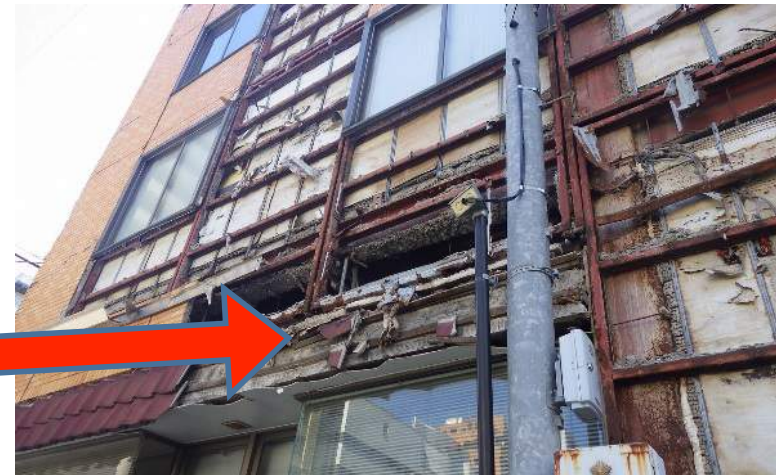
外壁が落下して  
吹付ロックウールが露出

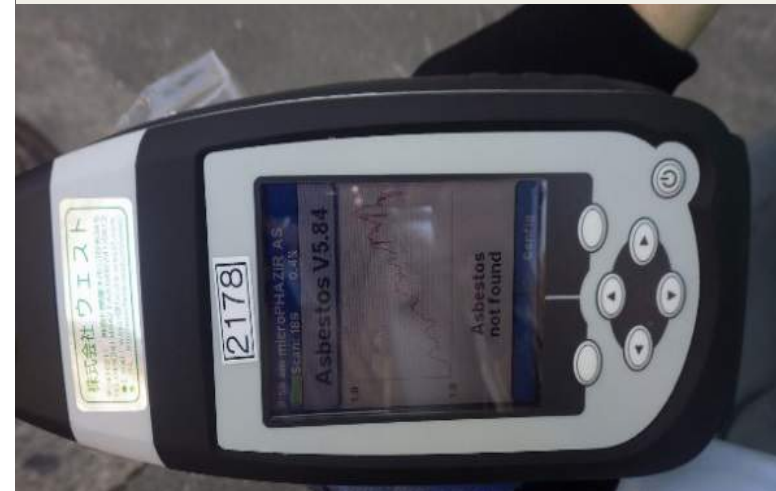
not found (無含有)

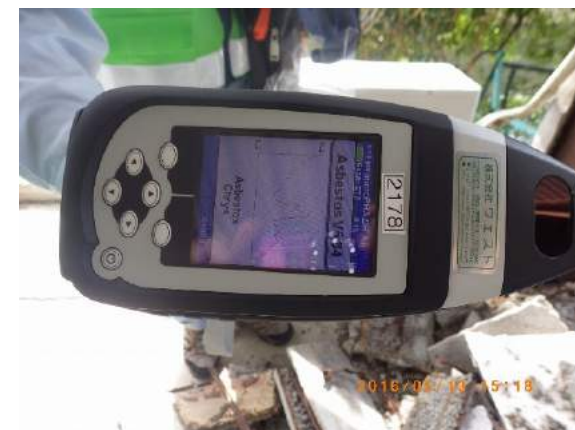
駐車場天井・梁の  
吹付ロックウール

アスベストアナライザーで簡易判定  
(クリソタイル含有)

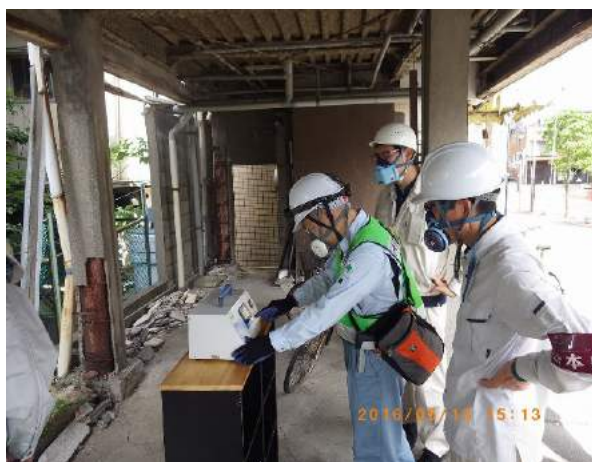
ファイバーモニター  
を設置して繊維の  
飛散状況の調査

1分間の計測で  
繊維の飛散は無

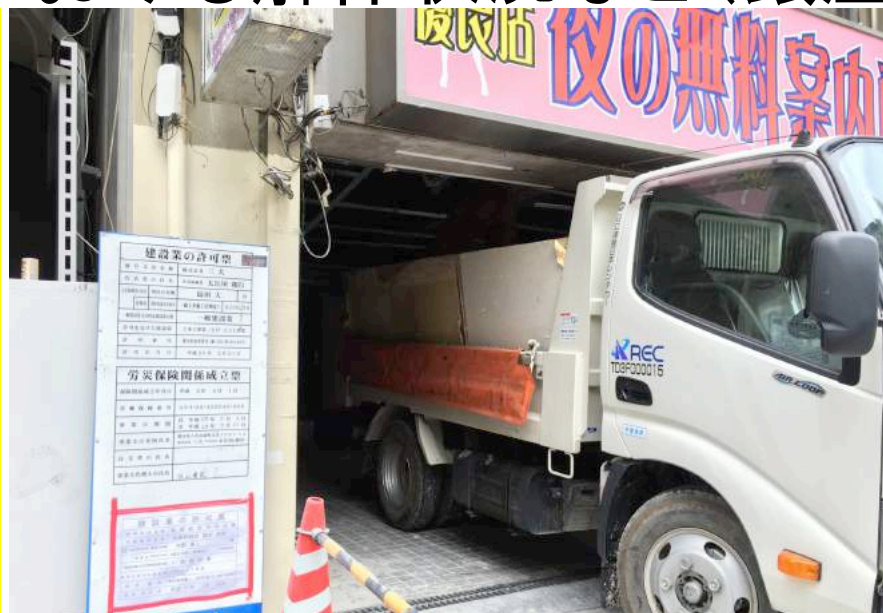
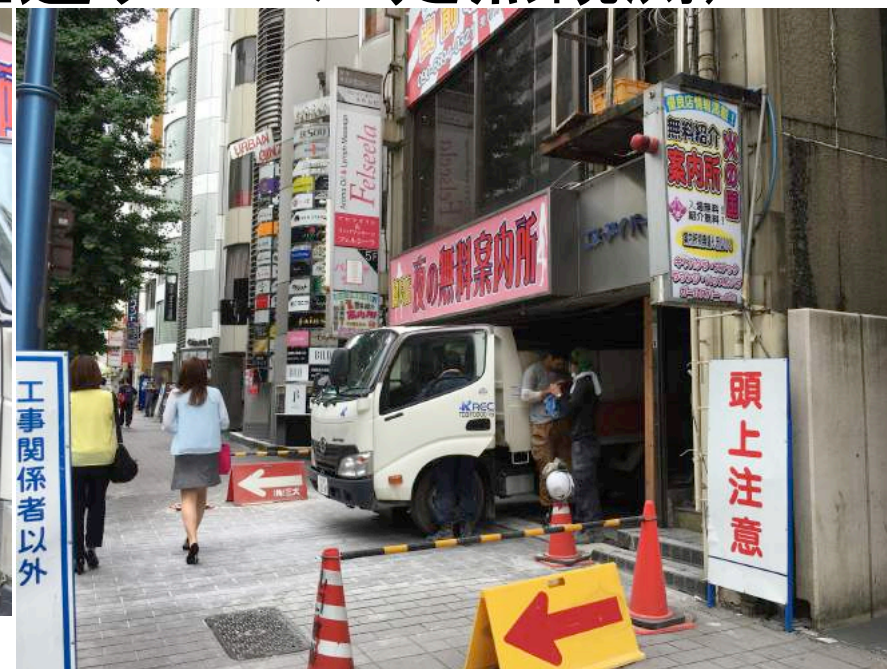
隔離養生前の天井撤去(法的にも間違い)

この状況でお知らせ看板無し

熊本市内を歩いていると突然天井を解体している現場に出くわした。

お！ロックウールじゃないか！

熊本市役所環境政策課へすぐに電話して含有物か把握できているかの確認。

把握していますとの返事。すぐさま現場へ直行してもらい労基と共に現場指示。

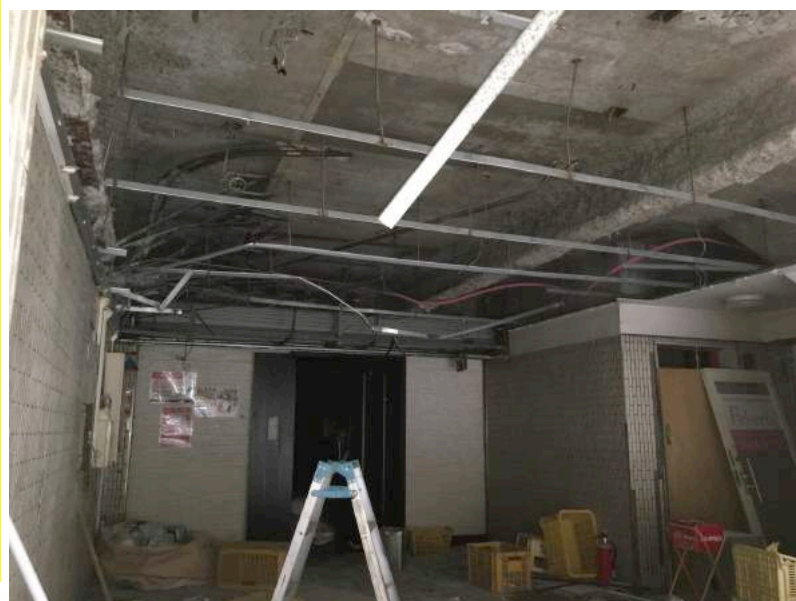
吹付け石綿！含有率5.2%。これはロックウールじゃない。とんでもない解体方法だ。  
熊本労働基準監督署のチェックはどうなっているんだろう。

この状態で除去は終わつたらしい。解体前の除去。6月25日までの工事のようである。

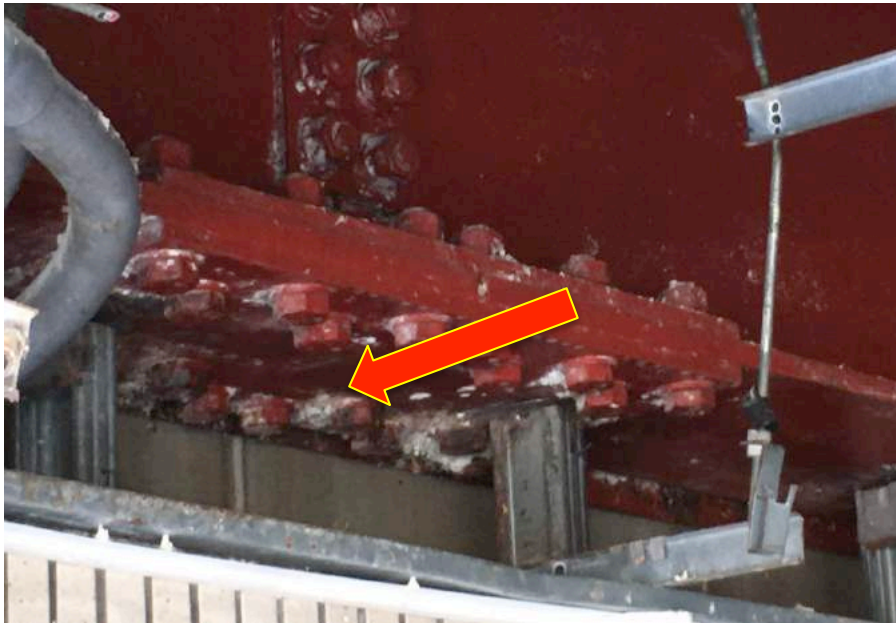
矢印の先は石綿！

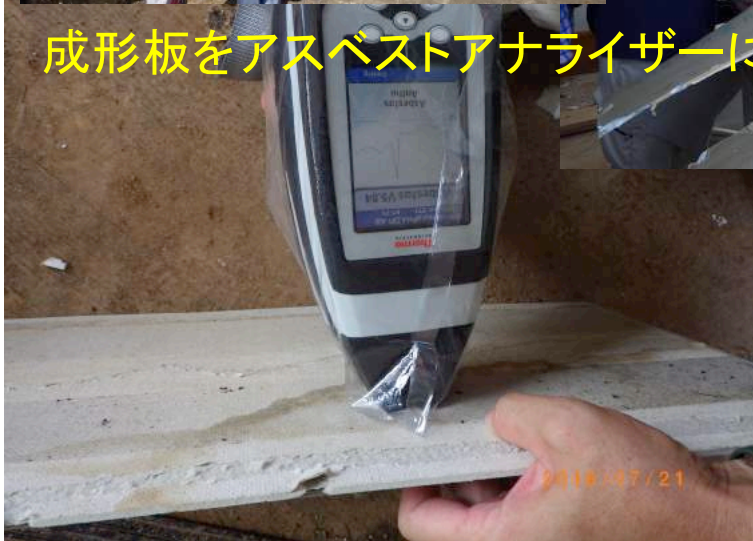
成形板をアスベストアナライザーにて確認！
